## Corrèze

N° d'action	Année	AAPPMA	Cours d'eau	Facteur limitant	Localisation	Description/ commentaires	Actions à mener	Linéaire amont réouvert	Linéaire aval déjà ouvert	Linéaire restauré	Indicateurs de suivi
COR-2011-COR2-02	2011	Corrèze	Ruisseau Noir	Continuité écologique (montaison)

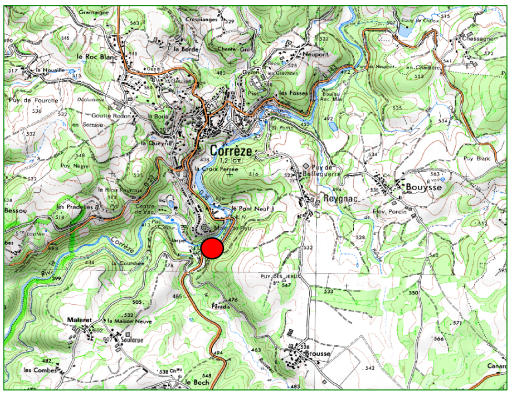
Ruisseau Noir à Corrèze	Ancien seuil de lève infranchissable	Prébarrage en blocs	1 650 m	94 m		Non
COR-2012-COR1-02	2012	Corrèze	Corrèze	Continuité écologique

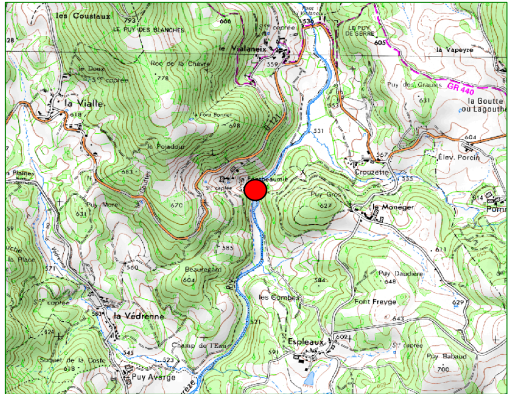
La Corrèze au seuil de la Fontbeaumie à Chaumeil	Seuil de la Fontbeaumie très difficilement franchissable	Aménagement	12 300 m	1 486 m		Non
COR-2012-COR2-01	2012	Corrèze	Ruisseau de Chassagne	Hydromorphologie

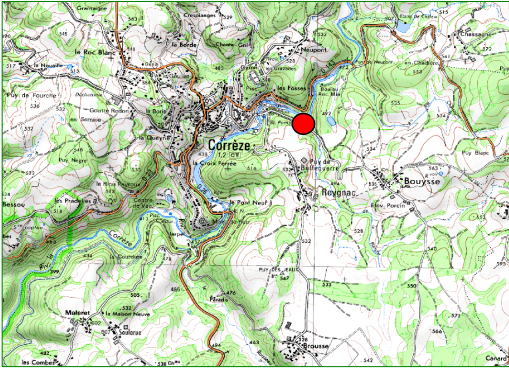
Ruisseau de Chassagne en amont de la confluence avec la Corrèze	Présence de résineux en berge	Renaturation de cours d'eau (restauration lit mineur, ripsylve)			300 m	IBGN, habitat et pêche électrique
COR-2013-COR1-03	2013	Corrèze	Corrèze	Continuité écologique

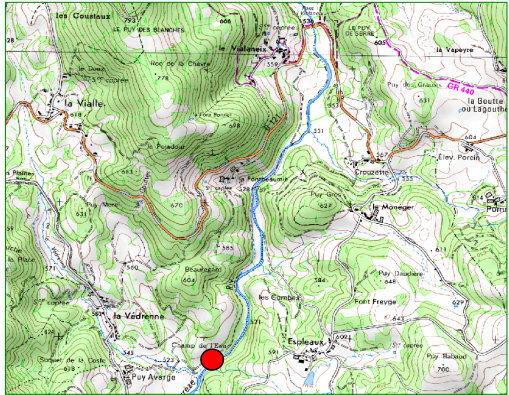
La Corrèze au seuil de la Vedrenne à Sarran	Seuil de Vedrenne très difficilement franchissable	Aménagement	1486 m +(12 300 m de l'aménagement 2012)	4 742 m		Non

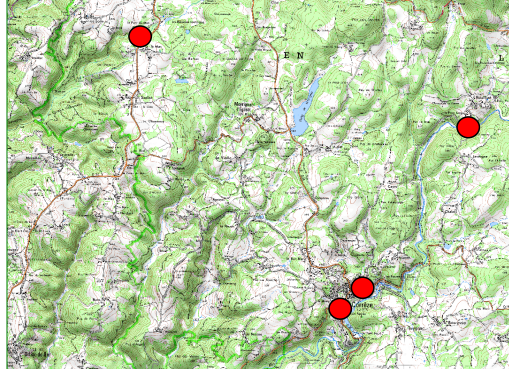
Microcentrales de : Lavergne, Moulin de la Reine, GIAT sur la Corrèze et Pont du Mas sur la Douyge	Peu de dévalaison possible sur le seuil des quatre microcentrales (Lavergne, Moulin de la Reine, GIAT et Pont du Mas sur la Douyge)	Aménagement	Pas évaluable sur la dévalaison	Pas évaluable sur la dévalaison		Marquage d'individus en amont.
COR-2013-COR2-02	2013	Corrèze	Douyge	Continuité écologique

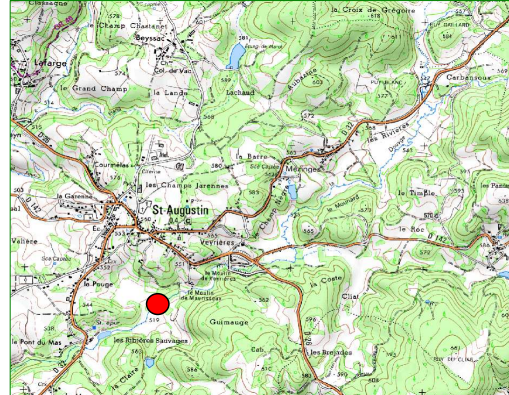
Douyge à l'aval du moulin de Maurissoux	Pas de montaison	Arasement	1151 m	753 m		Non

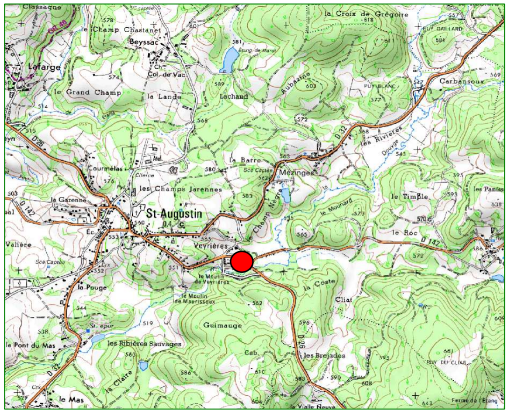
Douyge au pont de Veyrières	Seuil difficilement franchissable malgré équipement existant	Aménagement	885 m	1 904 m		Non
COR-2014-COR2-01	2014	Corrèze	Douyge	Continuité écologique

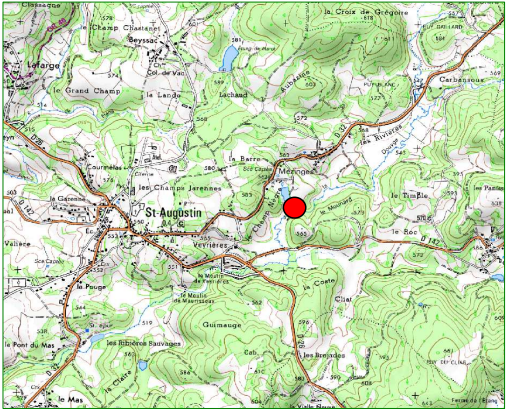
Douyge aux plats de Mézings_Seuil n°1	Seuil de lève infranchissable	Arasement	657 m	2 789 m		Non
COR-2014-COR2-02	2014	Corrèze	Douyge	Continuité écologique

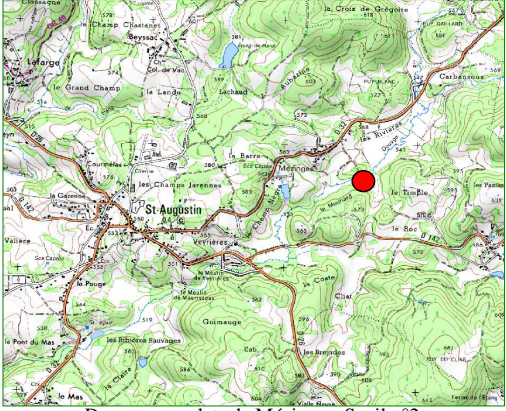
Douyge aux plats de Mézings_Seuil n°2	Seuil de lève infranchissable	Arasement	3600 m	3 446 m		Non
COR-2014-COR2-03	2014	Corrèze	Douyge	Hydromorphologie

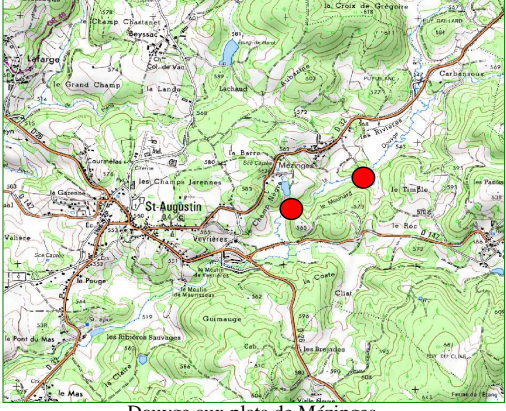
Douyge aux plats de Mézings	Berges très dégradées par le bétail	Mise en défens du cours d'eau et abreuvoirs aménagés			2 000 m	Non
COR-2014-MON-01	2014	Corrèze	Ruisseau des étangs	Continuité écologique

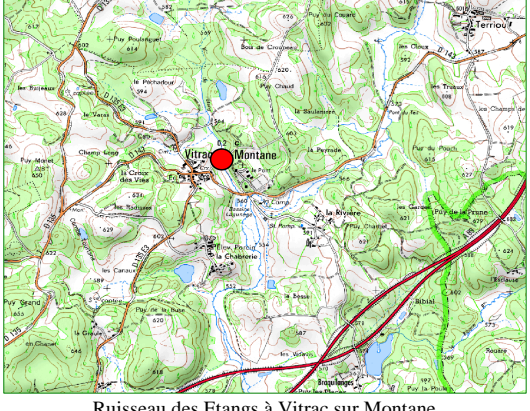
Ruisseau des Etangs à Vitrac sur Montane	Buse infranchissable	Aménagement	317 m	353 m		Oui : pêche électrique 2014-2015-2017
COR-2014-MON-02	2014	Corrèze	Montane	Continuité écologique

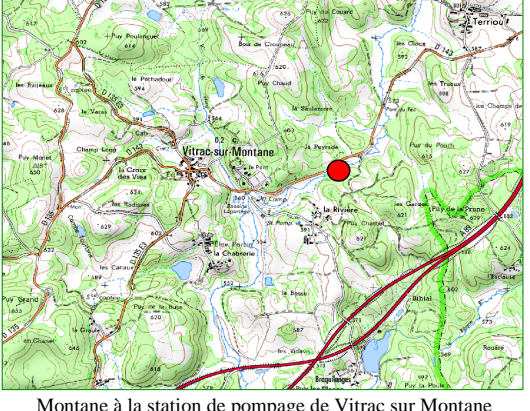
Montane à la station de pompage de Vitrac sur Montane	Seuil de captage infranchissable	Aménagement	?	?		Oui : pêche électrique 2014-2015-2017

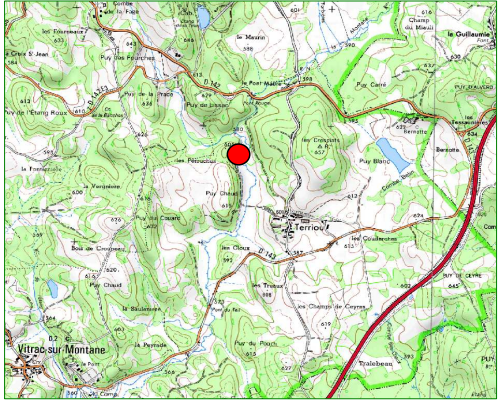
<p>Montane à Terriou</p>	Anciennes lèves hors d'eau	Restauration de cours d'eau + création de frayères artificielles			735 m	Oui (pêche électrique)
COR-2015-MON-02	2015	Corrèze	Montane	Absence de nettoyage de la végétation rivulaire

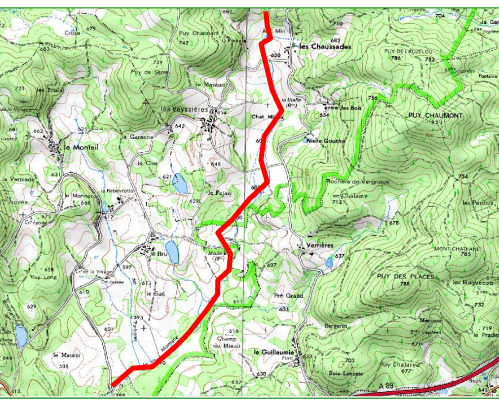
<p>Montane aux Veysières</p>	Ripisylve détruite	Restauration de la ripisylve (remise en eau des petits bras secondaires)			4 181 m	Non
