Projet tutoré – BTS GPN

[RESTAURATION DE LA CONTINUITE ECOLOGIQUE DU COURS D'EAU « LA CORREZE DE PRADINES »]

Code obstacle : CP02

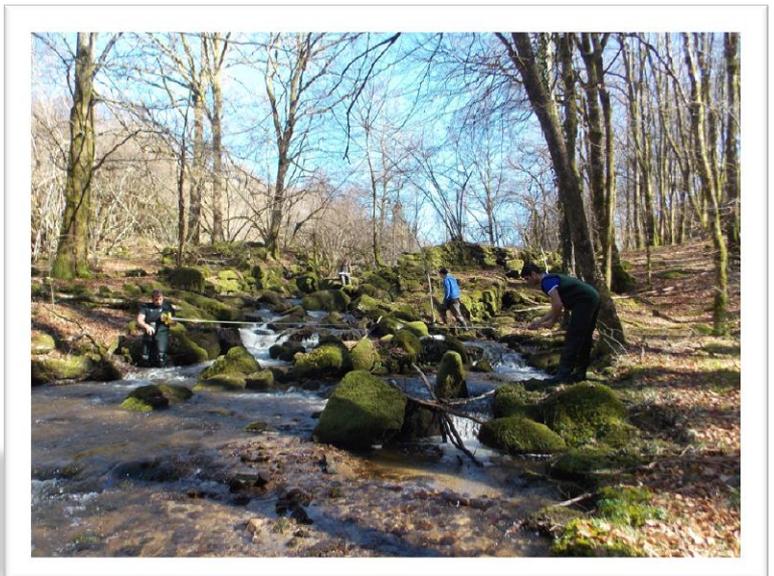
Pont CP02

Notre deuxième obstacle est un pont présent sur les parcelles cadastrales 16,17, 22, est en bon état mais cependant en amont de celui-ci, est présente une cascade naturelle infranchissable pour la Truite fario.

Photos : Cascade en amont du pont (CP02). Ci-dessous : Profil de l'ouvrage

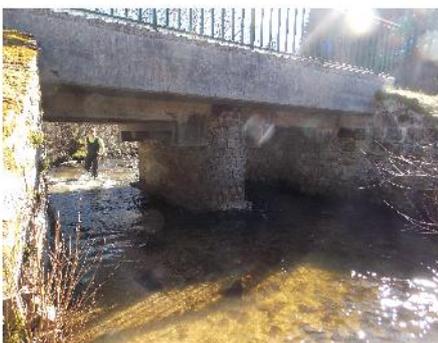
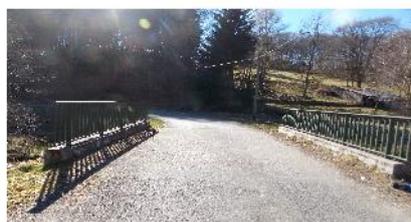
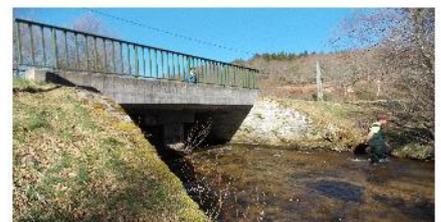
Type d'ouvrage : seuil barrage buse passage à gué radier de pont
Matériau de construction : béton pierres bois remblais métal
Usage ancien : hydroélectrique alimentation moulin irrigation loisirs
 prise d'eau alimentation eau potable traversée de cours d'eau autre :
Usage actuel : hydroélectrique alimentation moulin irrigation loisirs
 prise d'eau alimentation eau potable traversée de cours d'eau autre :
Etat : ruines bon état dégradé
Aménagement piscicole : présent présent mais franchissabilité douteuse absent
Nature de l'aménagement : passe à poissons rivière de contournement
Remarques : Socle de l'ouvrage bétonné.

Débit et nom de la station la plus proche (en m ³ /s)	1m ³ /s
Longueur de l'obstacle (en m)	6,70
Hauteur de l'obstacle (en m)	0,10
Largeur du déversoir (en m)	5,40
Hauteur de lame d'eau au dessus de l'obstacle (en m)	
Hauteur de lame d'eau sur radier (en mètre)	0,32
Hauteur fosse d'appel (en mètre)	
Largeur du cours d'eau à 10 m en amont de l'ouvrage	3,90
Largeur en aval à 10 m de l'ouvrage	6
Vitesse courant en surface (buse) (en m/s)	0,57 m/s

Justification : Le socle bétonné ne pose aucun problème de franchissabilité.

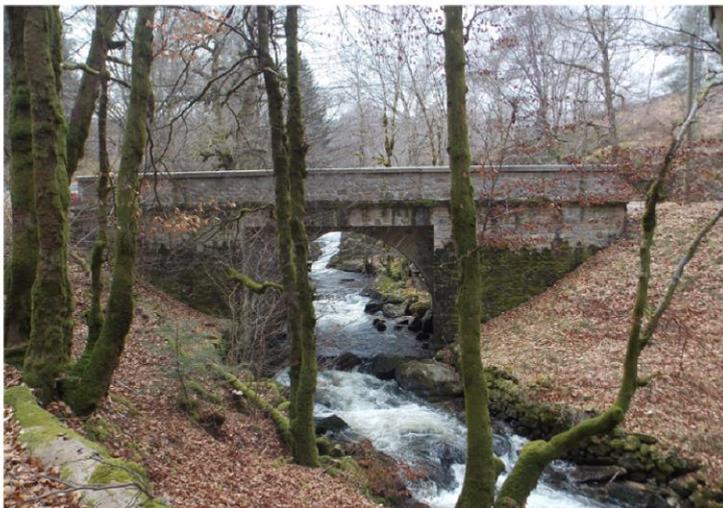
✓ CP09 (Pont de la D32E3)

Cet obstacle situé sous le village de Pradines se situe sur les parcelles cadastrales 272, 273, malgré sa franchissabilité, des cascades naturelles sont présentes en amont et en aval empêchant le passage de la truite fario.

Photos. : Cascade naturelle en amont et aval de l'ouvrage.

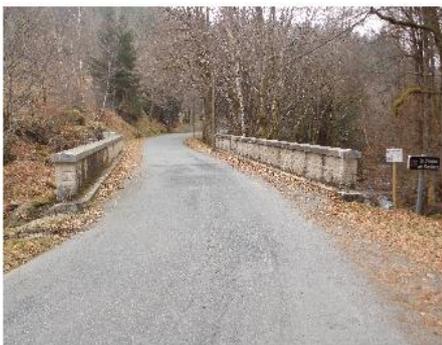
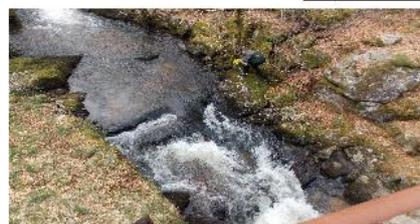
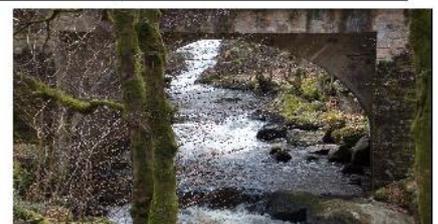
Code obstacle : CP09

Type d'ouvrage : seuil barrage buse passage à gué radier de pont
Matériau de construction : béton pierres bois remblais métal
Usage ancien : hydroélectrique alimentation moulin irrigation loisirs
 prise d'eau alimentation eau potable traversée de cours d'eau autre :
Usage actuel : hydroélectrique alimentation moulin irrigation loisirs
 prise d'eau alimentation eau potable traversée de cours d'eau autre :
Etat : ruines bon état dégradé
Aménagement piscicole : présent présent mais franchissabilité douteuse absent
Nature de l'aménagement : passe à poissons rivière de contournement
Remarques : Cascade en amont du pont.

Débit et nom de la station la plus proche (en m ³ /s)	1m ³ /s
Longueur de l'obstacle (en m)	16,80
Hauteur de l'obstacle (en m)	
Largeur du déversoir (en m)	5,90
Hauteur de lame d'eau au dessus de l'obstacle (en m)	
Hauteur de lame d'eau sur radier (en mètre)	0,50
Hauteur fosse d'appel (en mètre)	(trop dangereux)
Largeur du cours d'eau à 10 m en amont de l'ouvrage	7
Largeur en aval à 10 m de l'ouvrage	5,10
Vitesse courant en surface (buse) (en m/s)	1,12m/s

Justification : L'obstacle est franchissable mais il y a une cascade naturel en amont qui elle est infranchissable.

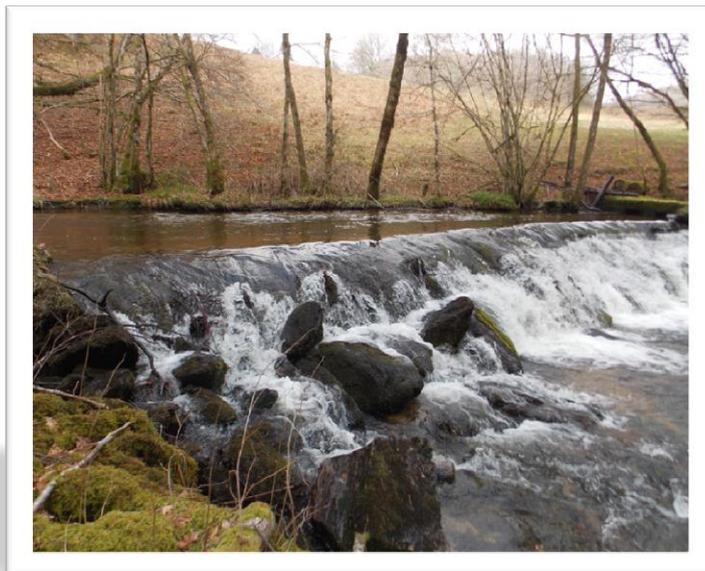
Photos : seuil de pierres et de béton (CP11)

Il se situe en dessous du village de Pradines sur les parcelles cadastrales 193 et 198. Cet ouvrage est un seuil constitué de pierres et de béton qui servait à l'alimentation d'un moulin, il est en bon état ainsi que son canal de dérivation.

Cet obstacle est infranchissable pour la truite fario du fait de sa hauteur trop importante et de sa fausse d'appel qui est trop petite pour lui permettre de le franchir, en période estivale nous doutons qu'il y est une lame d'eau qui passe au-dessus de l'obstacle. Le canal de dérivation quant à lui n'est pas franchissable pour la truite fario du fait de sa hauteur de chute trop importante.

Afin que la truite fario puisse remonter le cours il paraît évident de procéder à des travaux sur cet obstacle.

Pour ce seuil nous proposons soit de réaliser une passe à poissons d'une dizaine de mètres, ou de diminuer la hauteur du seuil de moitié, mais cela pose des problèmes d'ensablement important.

Notre choix est de diminuer la hauteur du seuil, mais avant de commencer à diminuer sa hauteur, il faut enlever les dépôts de sable et limons qui se sont accumulés derrière l'ouvrage. Par la suite, des travaux seront à réaliser pour diminuer la hauteur du seuil de moitié afin de permettre à la truite fario de le franchir sans problème et de garder une lame d'eau en période estivale. Il n'est pas intéressant de détruire le seuil car les truites seront bloquées en amont par les cascades naturelles.

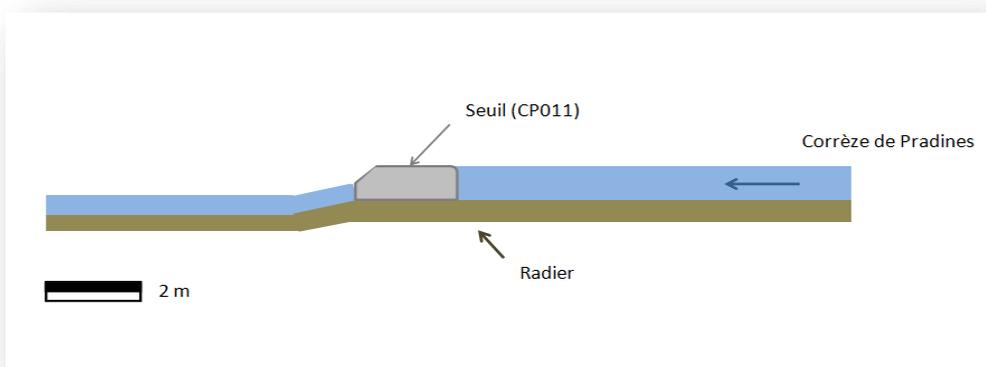
Ci-dessous : Profil de l'ouvrage (CP11)

Justification : L'ouvrage est trop haut et la fosse d'appel est petite pour permettre la franchissabilité de l'obstacle.

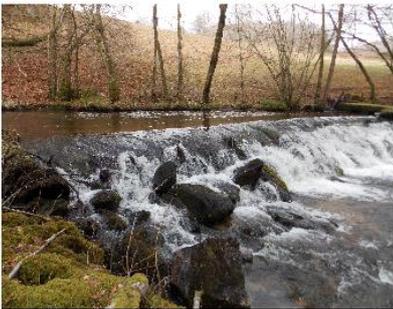
- Type d'ouvrage** : seuil barrage buse passage à gué radier de pont
- Matériau de construction** : béton pierres bois remblais métal
- Usage ancien** : hydroélectrique alimentation moulin irrigation loisirs
- prise d'eau alimentation eau potable traversée de cours d'eau autre :
- Usage actuel** : hydroélectrique alimentation moulin irrigation loisirs
- prise d'eau alimentation eau potable traversée de cours d'eau autre :
- Etat** : ruines bon état dégradé
- Aménagement piscicole** : présent présent mais franchissabilité douteuse absent
- Nature de l'aménagement** : passe à poissons rivière de contournement
- Remarques** : Problème d'ensablement, présence canal de dérivation pour ancien moulin.

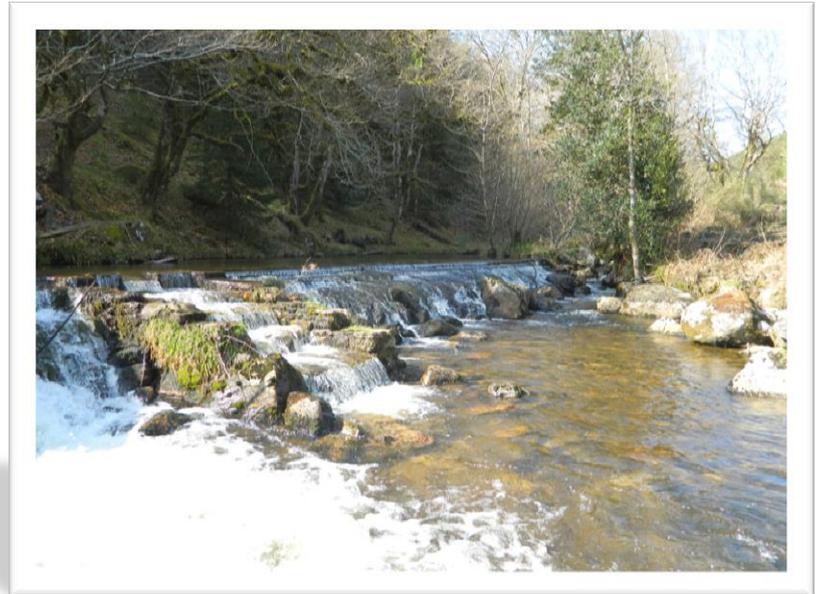
Photos : Seuil de la pisciculture (CP12)

Cet obstacle est un seuil situé à proximité de la pisciculture de Grandsaigne, sur les parcelles cadastrales 17 et 20, construit avec des pierres et du béton son état est relativement bon, avec deux passes à poissons.

La première est infranchissable car les dimensions ne sont pas adaptées pour le passage de la truite fario, au contraire la deuxième passe à poissons est située sur le côté droit du seuil et permet une circulation adaptée pour la truite. Cet ouvrage ne constitue aucune gêne pour la faune piscicole.

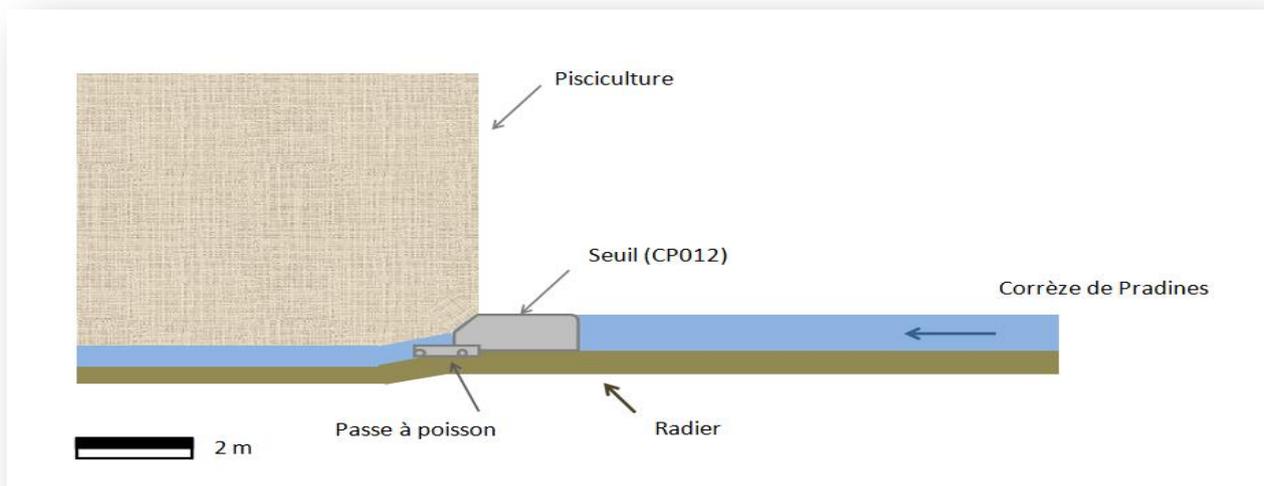
Ci-dessous : profil de l'ouvrage (CP12)

Justification : 2 passes à poisson sont mis en place pour permettre au truite de pouvoir passer l'obstacle.

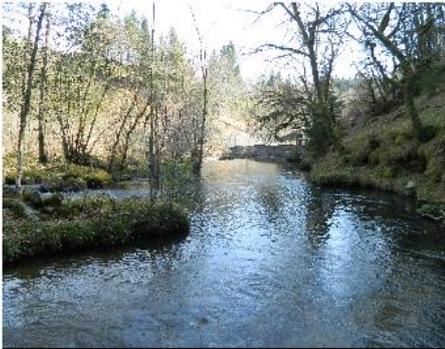
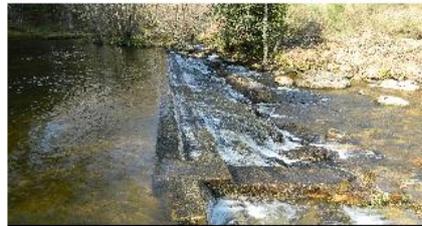
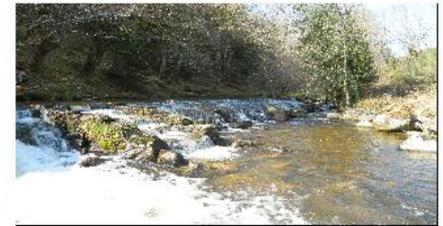
Type d'ouvrage : seuil barrage buse passage à gué radier de pont

Etat : ruines bon état dégradé

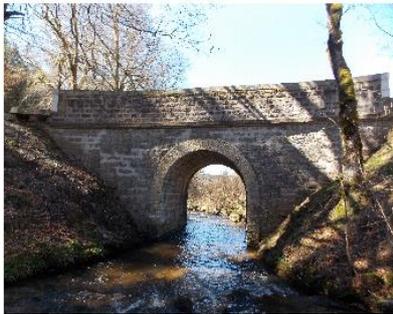
- Type d'ouvrage** : seuil barrage buse passage à gué radier de pont
- Matériau de construction** : béton pierres bois remblais métal
- Usage ancien** : hydroélectrique alimentation moulin irrigation loisirs
- prise d'eau alimentation eau potable traversée de cours d'eau autre :
- Usage actuel** : hydroélectrique alimentation moulin irrigation loisirs
- prise d'eau alimentation eau potable traversée de cours d'eau autre :
- Etat** : ruines bon état dégradé
- Aménagement piscicole** : présent présent mais franchissabilité douteuse absent
- Nature de l'aménagement** : passe à poissons rivière de contournement
- Remarques** : L'ouvrage est en bon état (restaurer il y a peu de temps)

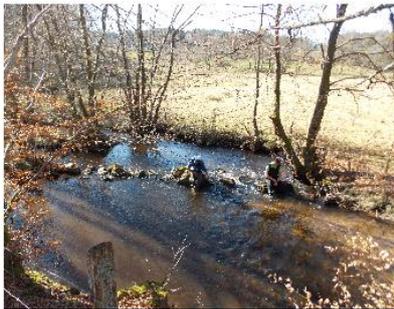
- Type d'ouvrage :** seuil barrage buse passage à gué radier de pont
- Matériau de construction :** béton pierres bois remblais métal
- Usage ancien :** hydroélectrique alimentation moulin irrigation loisirs
- prise d'eau alimentation eau potable traversée de cours d'eau autre : alignement pierre
- Usage actuel :** hydroélectrique alimentation moulin irrigation loisirs
- prise d'eau alimentation eau potable traversée de cours d'eau autre :
- Etat :** ruines bon état dégradé
- Aménagement piscicole :** présent présent mais franchissabilité douteuse absent
- Nature de l'aménagement :** passe à poissons rivière de contournement
- Remarques :** Alignement de pierre sur la largeur du ruisseau.

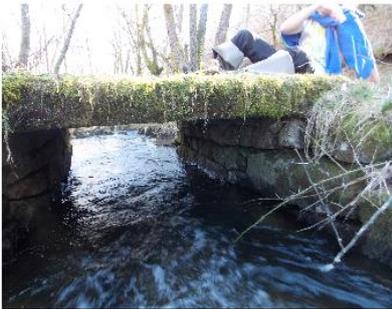
- Type d'ouvrage :** seuil barrage buse passage à gué radier de pont
- Matériau de construction :** béton pierres bois remblais métal
- Usage ancien :** hydroélectrique alimentation moulin irrigation loisirs
- prise d'eau alimentation eau potable traversée de cours d'eau autre :
- Usage actuel :** hydroélectrique alimentation moulin irrigation loisirs
- prise d'eau alimentation eau potable traversée de cours d'eau autre :
- Etat :** ruines bon état dégradé
- Aménagement piscicole :** présent présent mais franchissabilité douteuse absent
- Nature de l'aménagement :** passe à poissons rivière de contournement
- Remarques :** Alignement de pierres avant et après le pont (en aval pour casser la force du courant).

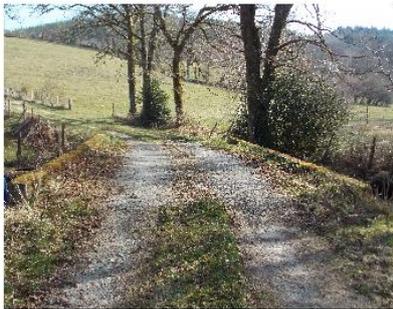
- Type d'ouvrage :** seuil barrage buse passage à gué radier de pont
- Matériau de construction :** béton pierres bois remblais métal
- Usage ancien :** hydroélectrique alimentation moulin irrigation loisirs
- prise d'eau alimentation eau potable traversée de cours d'eau autre :
- Usage actuel :** hydroélectrique alimentation moulin irrigation loisirs
- prise d'eau alimentation eau potable traversée de cours d'eau autre :
- Etat :** ruines bon état dégradé
- Aménagement piscicole :** présent présent mais franchissabilité douteuse absent
- Nature de l'aménagement :** passe à poissons rivière de contournement
- Remarques :** 4 déversoirs de 1 m chacun, ne gêne pas le franchissement du pont

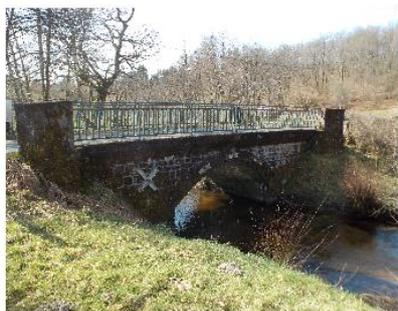
Type d'ouvrage : seuil barrage buse passage à gué radier de pont

Etat : ruines bon état dégradé

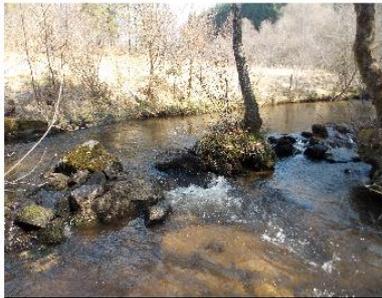
- Type d'ouvrage :** seuil barrage buse passage à gué radier de pont
- Matériau de construction :** béton pierres bois remblais métal
- Usage ancien :** hydroélectrique alimentation moulin irrigation loisirs
- prise d'eau alimentation eau potable traversée de cours d'eau autre :
- Usage actuel :** hydroélectrique alimentation moulin irrigation loisirs
- prise d'eau alimentation eau potable traversée de cours d'eau autre :
- État :** ruines bon état dégradé
- Aménagement piscicole :** présent présent mais franchissabilité douteuse absent
- Nature de l'aménagement :** passe à poissons rivière de contournement
- Remarques :** Canal de dérivation, servant à l'alimentation d'un moulin 200m en aval.

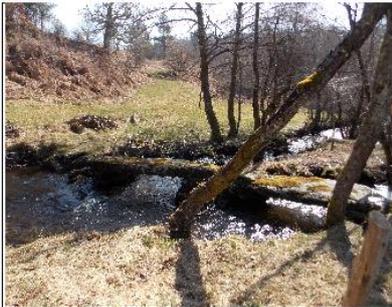
Type d'ouvrage : seuil barrage buse passage à gué radier de pont

État : ruines bon état dégradé

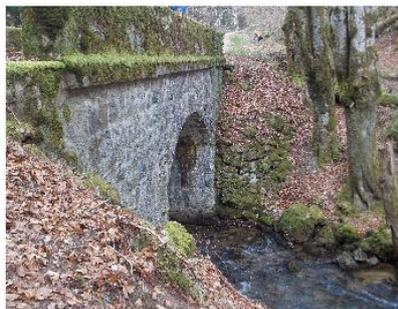
DESCRIPTION DE L'OUVRAGE

Etat : ruines bon état dégradé

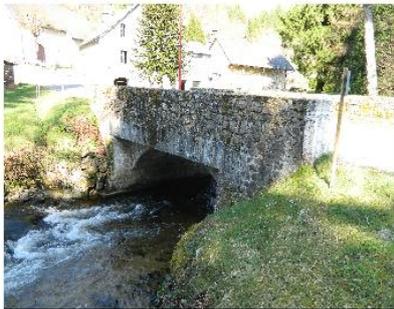
Etat : ruines bon état dégradé

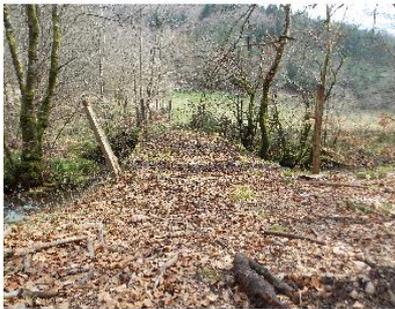
Type d'ouvrage : seuil barrage buse passage à gué radier de pont

Etat : ruines bon état dégradé

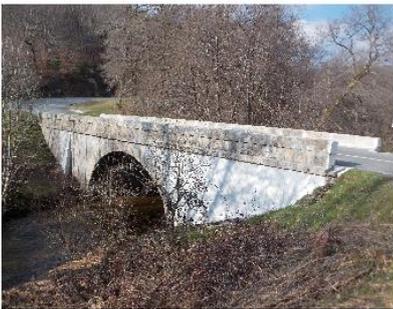
- Type d'ouvrage :** seuil barrage buse passage à gué radier de pont
- Matériau de construction :** béton pierres bois remblais métal
- Usage ancien :** hydroélectrique alimentation moulin irrigation loisirs
 prise d'eau alimentation eau potable traversée de cours d'eau autre :
- Usage actuel :** hydroélectrique alimentation moulin irrigation loisirs
 prise d'eau alimentation eau potable traversée de cours d'eau autre :
- Etat :** ruines bon état dégradé
- Aménagement piscicole :** présent présent mais franchissabilité douteuse absent
- Nature de l'aménagement :** passe à poissons rivière de contournement
- Remarques :**

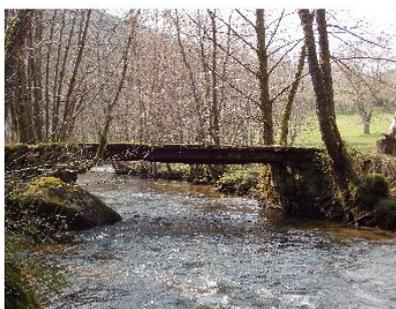
- Type d'ouvrage :** seuil barrage buse passage à gué radier de pont
- Matériau de construction :** béton pierres bois remblais métal
- Usage ancien :** hydroélectrique alimentation moulin irrigation loisirs
 prise d'eau alimentation eau potable traversée de cours d'eau autre :
- Usage actuel :** hydroélectrique alimentation moulin irrigation loisirs
 prise d'eau alimentation eau potable traversée de cours d'eau autre :
- Etat :** ruines bon état dégradé
- Aménagement piscicole :** présent présent mais franchissabilité douteuse absent
- Nature de l'aménagement :** passe à poissons rivière de contournement
- Remarques :**

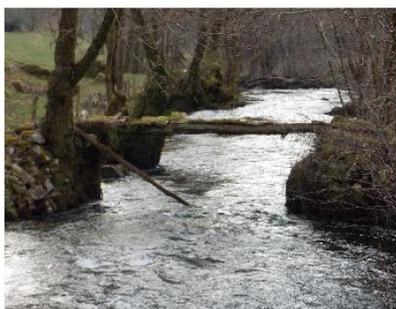
- Type d'ouvrage :** seuil barrage buse passage à gué radier de pont
- Matériau de construction :** béton pierres bois remblais métal
- Usage ancien :** hydroélectrique alimentation moulin irrigation loisirs
 prise d'eau alimentation eau potable traversée de cours d'eau autre :
- Usage actuel :** hydroélectrique alimentation moulin irrigation loisirs
 prise d'eau alimentation eau potable traversée de cours d'eau autre :
- Etat :** ruines bon état dégradé
- Aménagement piscicole :** présent présent mais franchissabilité douteuse absent
- Nature de l'aménagement :** passe à poissons rivière de contournement
- Remarques :**

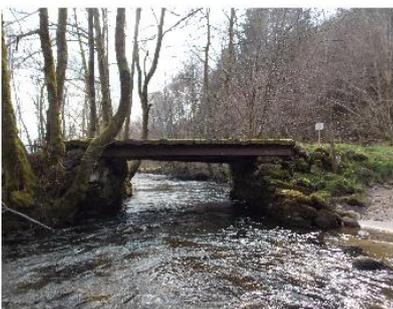
- Type d'ouvrage :** seuil barrage buse passage à gué radier de pont
- Matériau de construction :** béton pierres bois remblais métal
- Usage ancien :** hydroélectrique alimentation moulin irrigation loisirs
 prise d'eau alimentation eau potable traversée de cours d'eau autre :
- Usage actuel :** hydroélectrique alimentation moulin irrigation loisirs
 prise d'eau alimentation eau potable traversée de cours d'eau autre :
- Etat :** ruines bon état dégradé
- Aménagement piscicole :** présent présent mais franchissabilité douteuse absent
- Nature de l'aménagement :** passe à poissons rivière de contournement
- Remarques :** Confluence 9 m plus bas.
